检测报告

报告编号: KH2205190601B

委托单位: 泰安圣奥化工有限公司

项目名称: 泰安圣奥 2022 年土壤、地下水自行监测

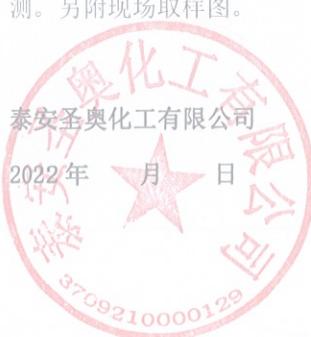
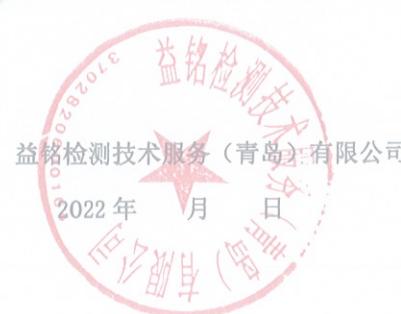
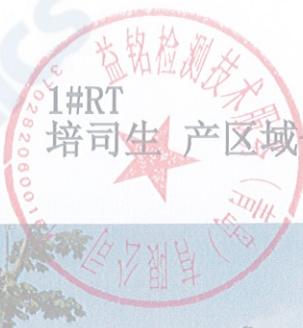
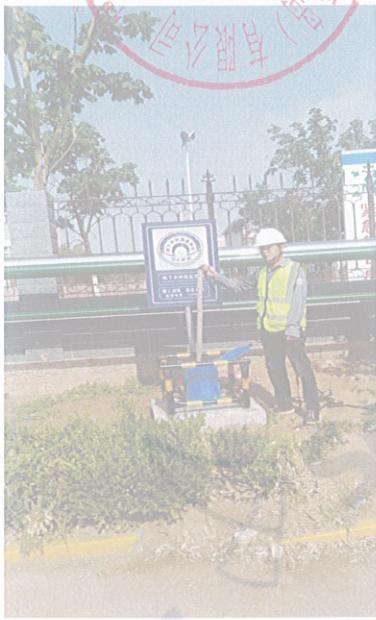
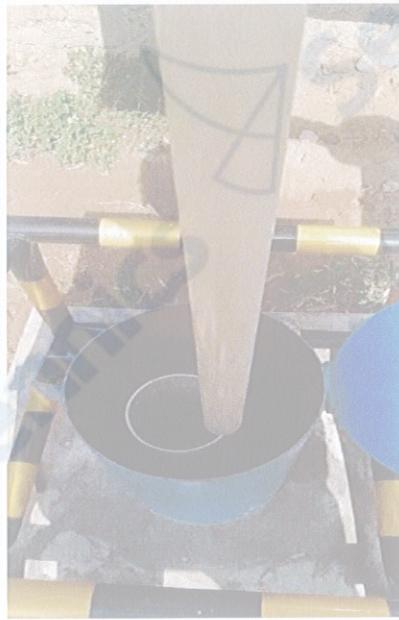
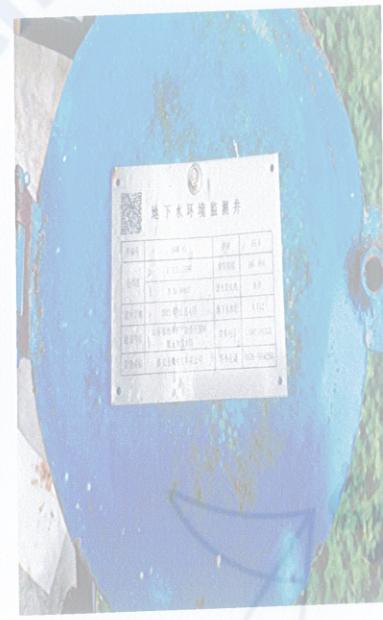
原公司名称青岛康环检测科技有限公司与泰安圣奥化工有限公司签订泰安圣奥 2022 年土壤、地下水自行监测，根据检测计划我公司在 2022 年 6 月初现场对泰安圣奥化工有限公司进行取样检测，现场采样人员经现场核实，地下水三口新建取水井均无水，无法开展取样检测工作。经与泰安圣奥化工有限公司协商一致，取消地下水的检测。另附现场取样图。
